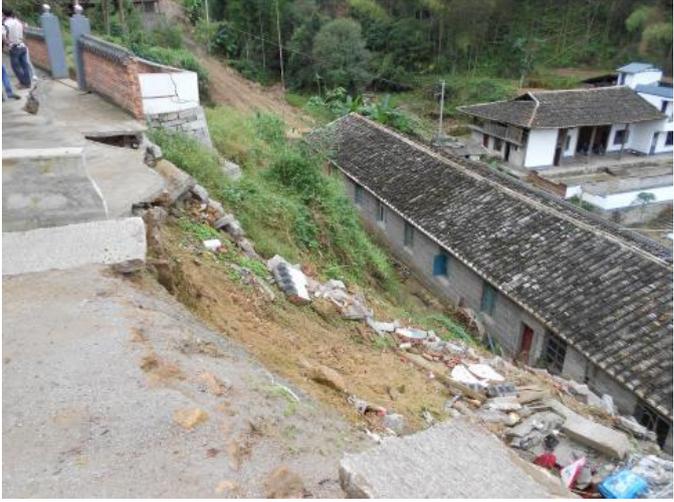
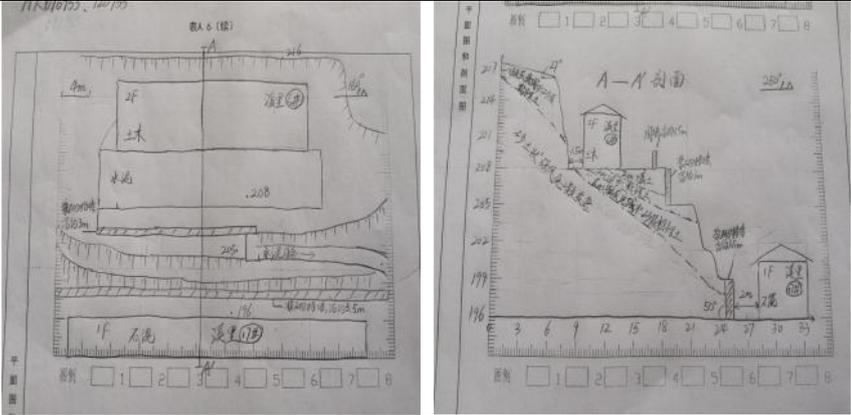
点号点名	350123120733 福州市罗源县霍口畚族乡溪前村溪里自然村高陡边坡
现状照片

经纬度	经度： 119° 19' 1.74" 纬度： 26° 26' 16.57"
坐标	X=2925535 Y=431889
灾害类型	高陡边坡
威胁对象	9户36人
地形地貌	剥蚀残丘地貌单元,自然坡高约300米,坡度约27°,母岩为南园组第二段流纹质晶屑凝灰岩,人工挖方边坡高约12米,坡度约50°,坡体上部为厚约2米素填土,厚约2米的坡积粘性土,厚约6米残积砂质粘性土,下部为砂土状强风化凝灰岩,出露约2米。人类活动以削坡建房为主,坡顶植被发育以毛竹为主。
灾点建议	经核查,与350123010953点位置相近,威胁对象重复,合并管理。

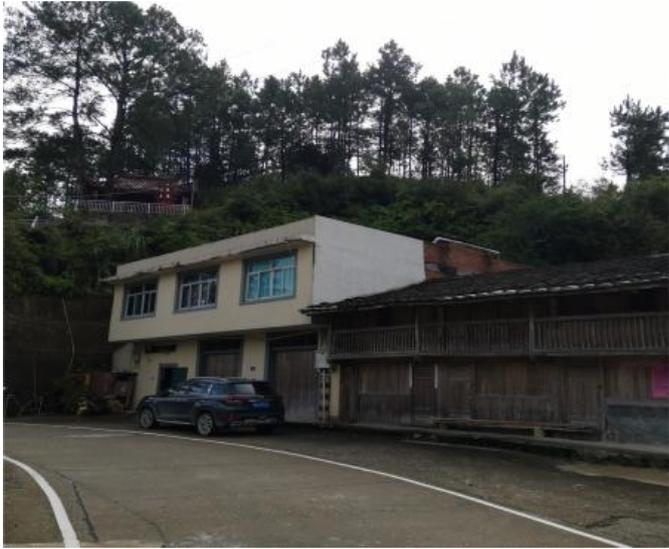
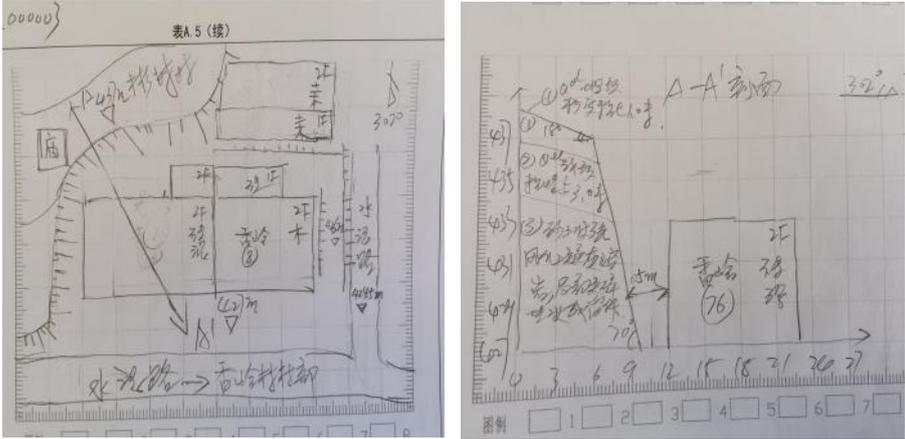
点号点名	350123120003 福州市罗源县霍口畚族乡香岭村高陡边坡
现状照片

经纬度	东经：119° 12' 12.49" 北纬：26° 31' 53.42"
坐标	X=2935968 Y=420614
灾害类型	高陡边坡
威胁对象	1户3人
地形地貌	低山地貌，地层岩性为凝灰岩，斜坡为土质斜坡，上部为厚约1m的坡积粘性土，3m的残积粘性土，下部为厚约6m的砂土状强风化凝灰岩局部含碎块状强风化凝灰岩残留体。未见明显地下水与地表水出露。上部植被以松树为主。
灾点建议	经核查，与350123000003点位置相近，威胁对象重复，合并管理。

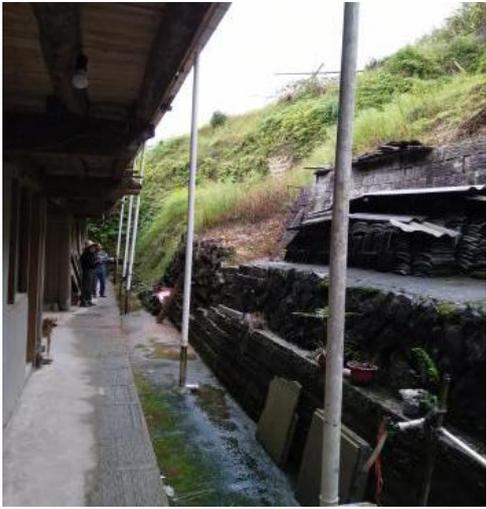
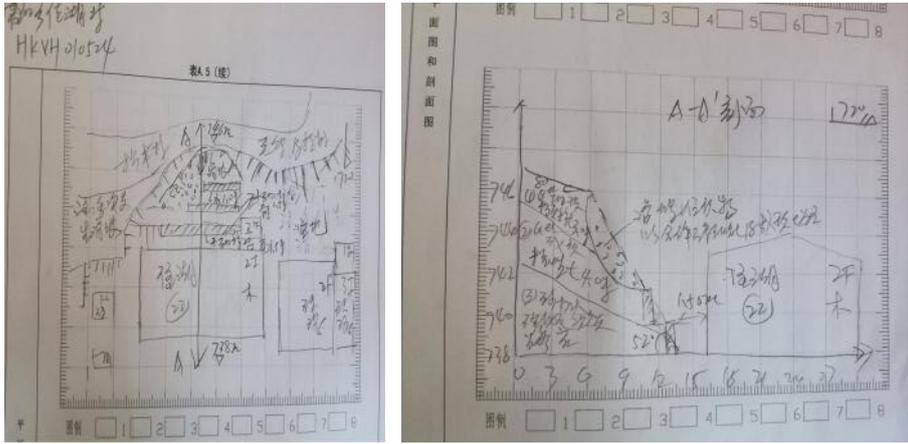
点号点名	350123120524 福州市罗源县霍口畲族乡佳湖村张孝晓屋后高陡边坡
现状照片

经纬度	经度: 119° 11' 12.01" 纬度: 26° 27' 12.58"
坐标	X=2927334 Y=418885
灾害类型	高陡边坡
威胁对象	8户21人
地形地貌	中山地貌, 地层岩性为凝灰熔岩, 斜坡为土质斜坡, 上部为厚约3m的含碎石坡积粘性土, 4m的残积粘性土含孤石, 下部为厚约1m的砂土状强风化凝灰熔岩。未见明显地下水与地表水出露。坡体左侧坡脚处设置3级干砌挡墙, 坡顶植被发育, 以杉木为主。
灾点建议	经核查, 该点与350123010524点位置相邻, 受同一边坡威胁, 建议合并管理。

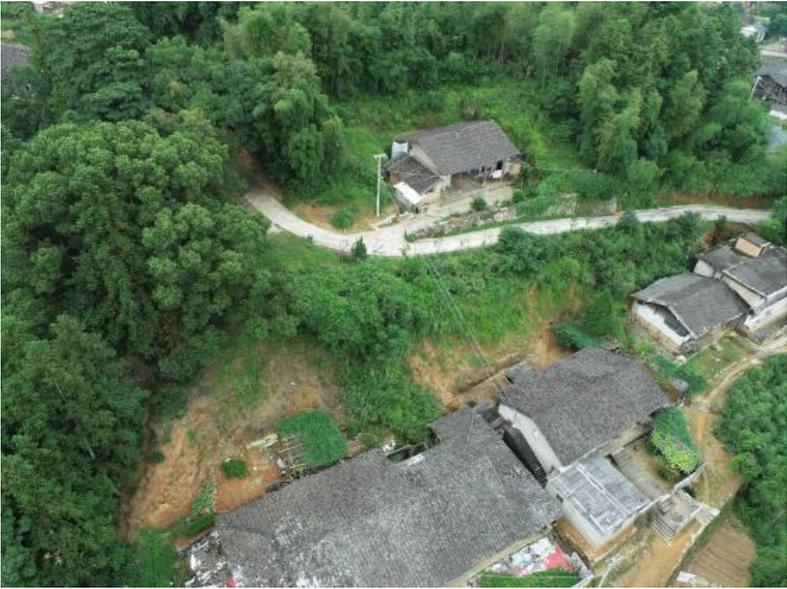
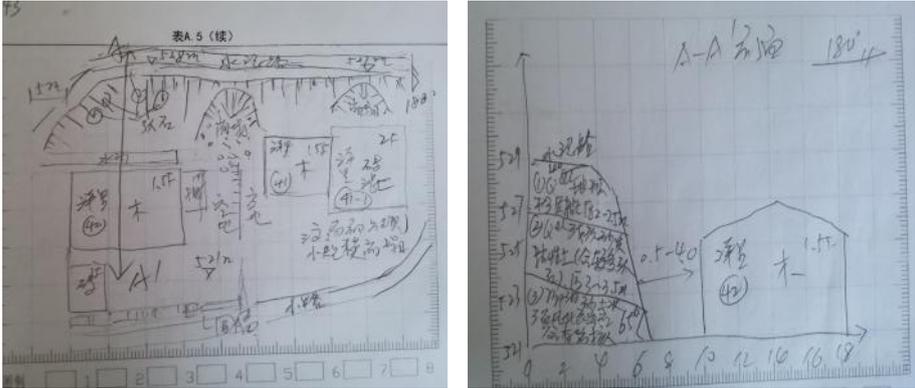
点号点名	350123120043 福州市罗源县中房镇洋里村高陡边坡
现状照片

经纬度	经度：119° 26' 30.46" 纬度：26° 34' 22.33"
坐标	X=2940425 Y=444387
灾害类型	高陡边坡
威胁对象	14户 55人
地形地貌	低山地貌，地层岩性为花岗岩，斜坡为土质斜坡，上部为厚约 2-2.5m 的坡积粘性土，3-3.5m 的残积砂质粘性土（含孤石），下部为厚约 1.5m 的砂土状强风化花岗岩（含岩核）。未见明显地下水与地表水出露。植被不发育。坡顶上方为村道。
灾点建议	经核查，该点与 350123000043 点位置相邻，受同一边坡威胁，建议合并管理。

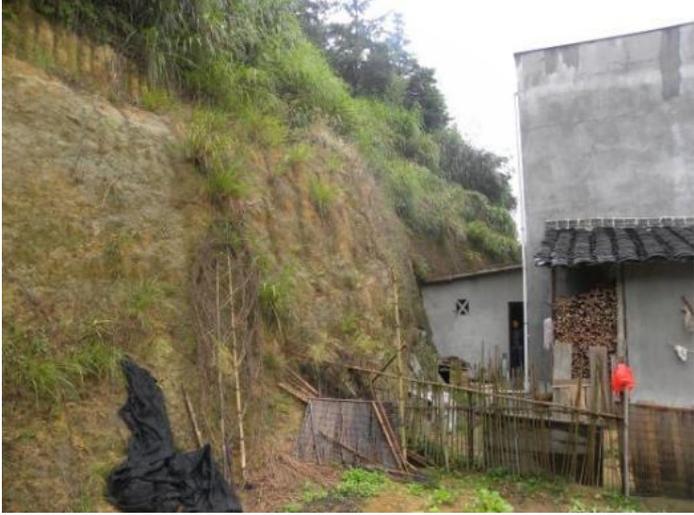
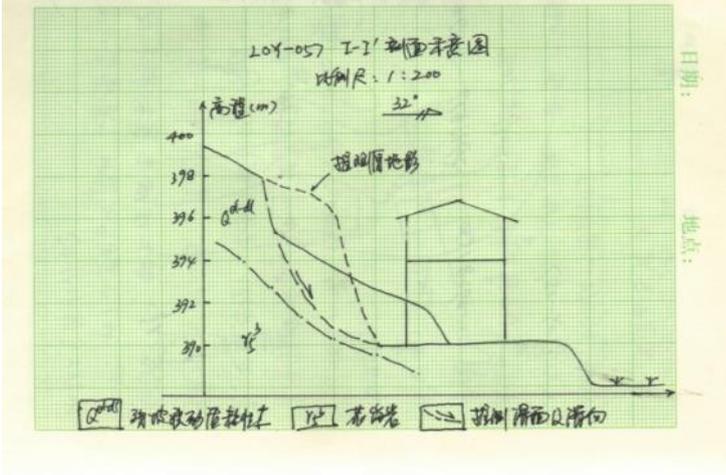
点号点名	350123120507 福州市罗源县飞竹镇梧桐村下梧桐自然村徐盛雄屋后高陡边坡
现状照片

经纬度	经度: 119° 20' 24" 纬度: 26° 26' 37"
坐标	X=2926145 Y=434176
灾害类型	高陡边坡
威胁对象	1户2人
地形地貌	<p>低山地貌，地层岩性为花岗岩，斜坡为土质斜坡，上部为厚约 1-2m 的坡积粘性土，3-4m 的强风化花岗岩，下部为厚约 1m 的中风化花岗岩。未见明显地下水与地表水出露，植被发育。</p>
灾点建议	<p>经核查，该点与 350123010057 点位置相邻，受同一边坡威胁，建议合并管理。</p>

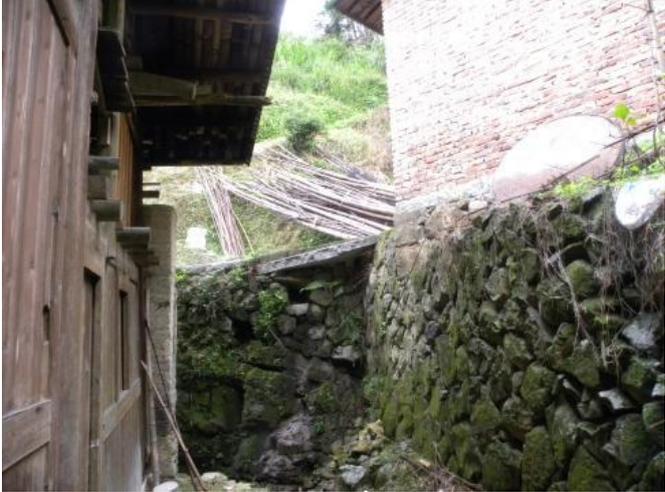
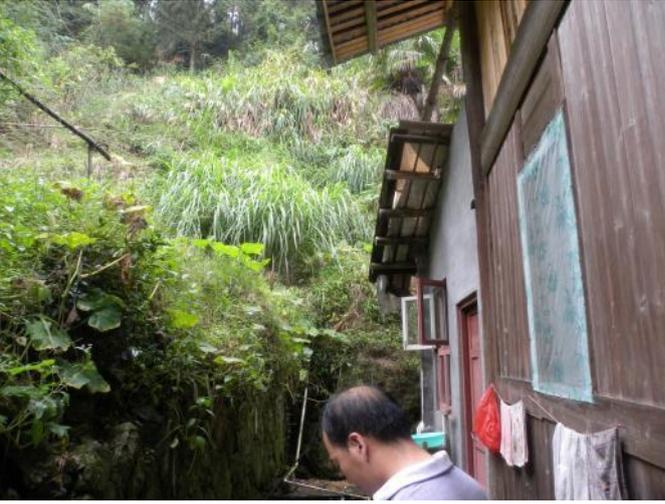
点号点名	350123120292 福州市罗源县中房镇柏山村宝仓自然村卓桂瑞房后高陡边坡
现状照片

经纬度	经度：119° 21' 04" 纬度：26° 35' 28"
坐标	X=2942498 Y=435356.4
灾害类型	高陡边坡
威胁对象	1户4人
地形地貌	低山地貌，地层岩性为花岗岩，斜坡为土质斜坡，上部为厚约4m的残坡积砂质粘性土，下部为厚约3m的砂土状强风化花岗岩。未见明显地下水与地表水出露，植被发育。
灾点建议	经核查，该点与350123120289点位置相邻，受同一边坡威胁，建议合并管理。

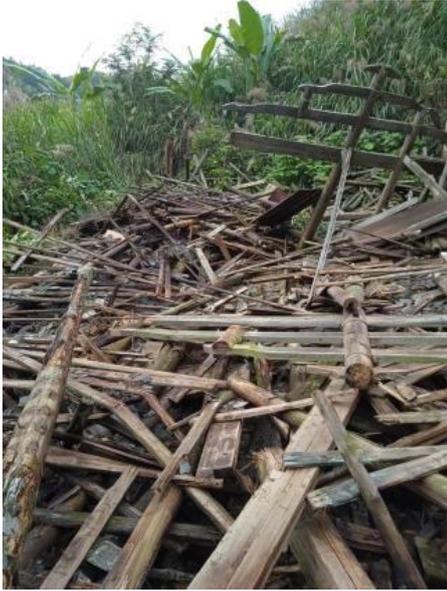
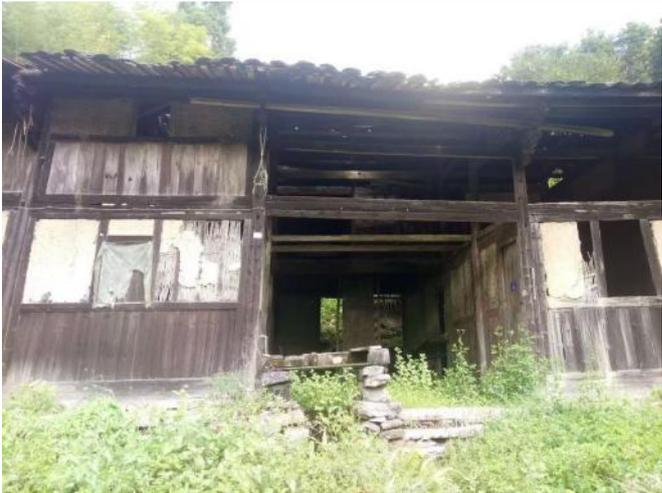
点号点名	350123121481 福州市罗源县洪洋乡大目村下大目 25 号高陡边坡
现状照片

经纬度	经度：119° 24' 54" 纬度：26° 31' 12"
坐标	X=2934568. Y=441690
灾害类型	高陡边坡
威胁对象	4 户 4 人
地形地貌	低山地貌，地层岩性为花岗岩，斜坡为土质斜坡，上部为厚约 2-2.5m 的坡积粘性土，2.5-3.5m 的残积砂质粘性土，下部为的砂土状强风化花岗岩。未见明显地下水与地表水出露。植被较发育。
灾点建议	经核查，此灾点已完成避险搬迁，建议核销。

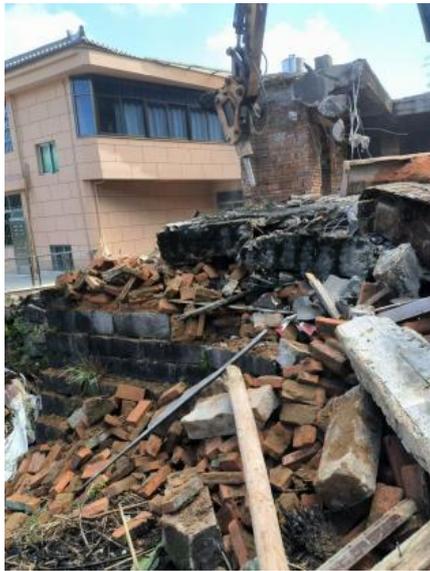
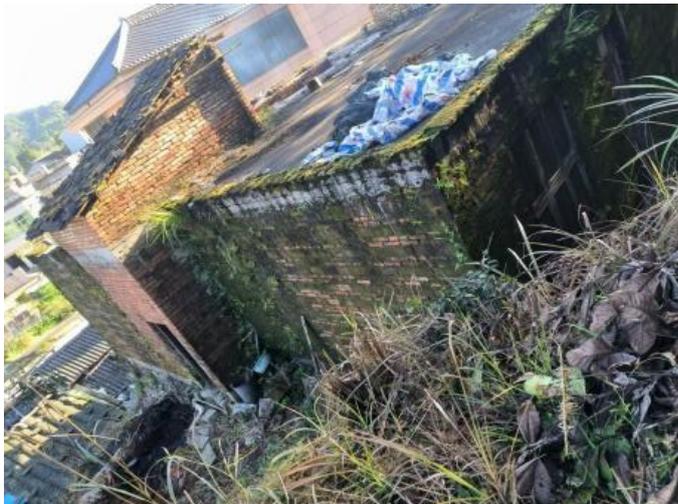
点号点名	350123120242 福州市罗源县中房镇满盾村卓建容房后高陡边坡
现状照片

经纬度	经度：119° 28' 04" 纬度：26° 36' 45"
坐标	X=2944805 Y=446985
灾害类型	高陡边坡
威胁对象	4户10人
地形地貌	低山地貌，地层岩性为凝灰熔岩，斜坡为土质斜坡，上部为厚约2-3m的坡积粘性土，下部为厚约3m的全风化凝灰熔岩。未见明显地下水与地表水出露。植被不发育。坡顶上方为村道。
灾点建议	经核查，此灾点已完成避险搬迁，建议核销。

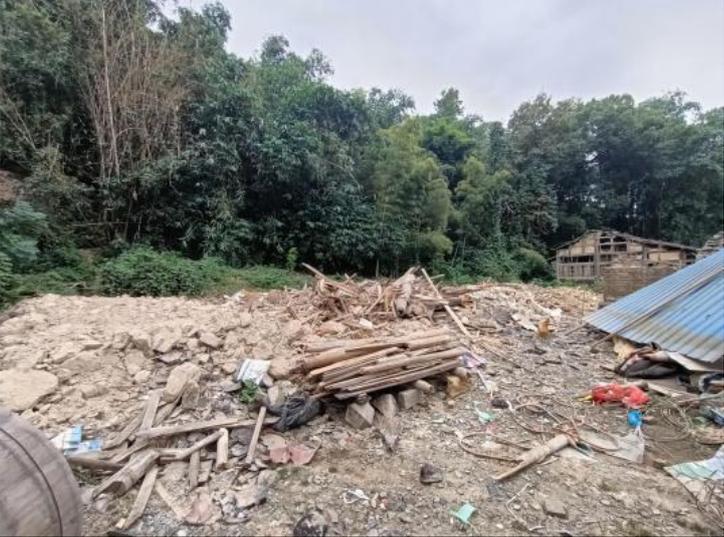
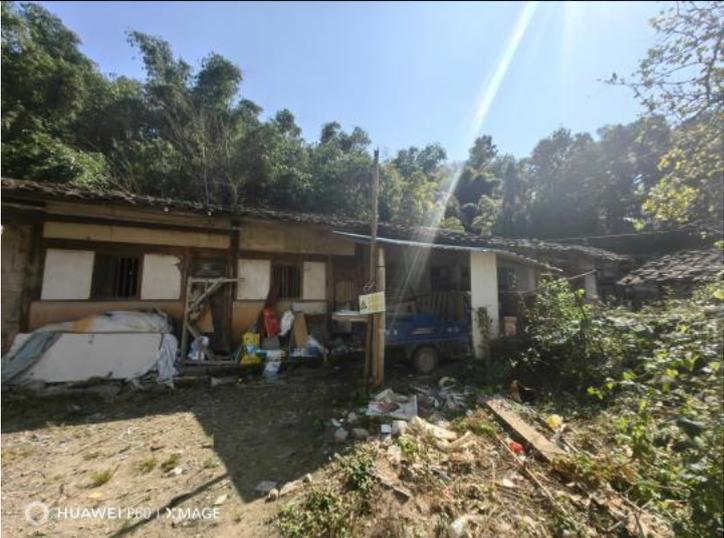
点号点名	350123120130 福州市罗源县起步镇桂林村陈国清房后高陡边坡
现状照片

经纬度	经度：119° 32' 50" 纬度：26° 31' 01"
坐标	X=2934182.60 Y=454856.67
灾害类型	高陡边坡
威胁对象	7户23人
地形地貌	低山地貌，地层岩性为花岗岩，斜坡为土质斜坡，上部为厚约2-2.5m的坡积粘性土，3-3.5m的残积砂质粘性土，下部为砂土状强风化花岗岩。未见明显地下水与地表水出露。植被较发育。
灾点建议	经核查，此灾点已完成避险搬迁，建议核销。
