# 罗源松山“4·23”一般道路交通 事故调查报告

罗源县政府事故调查组

2023 年 7 月 10 日

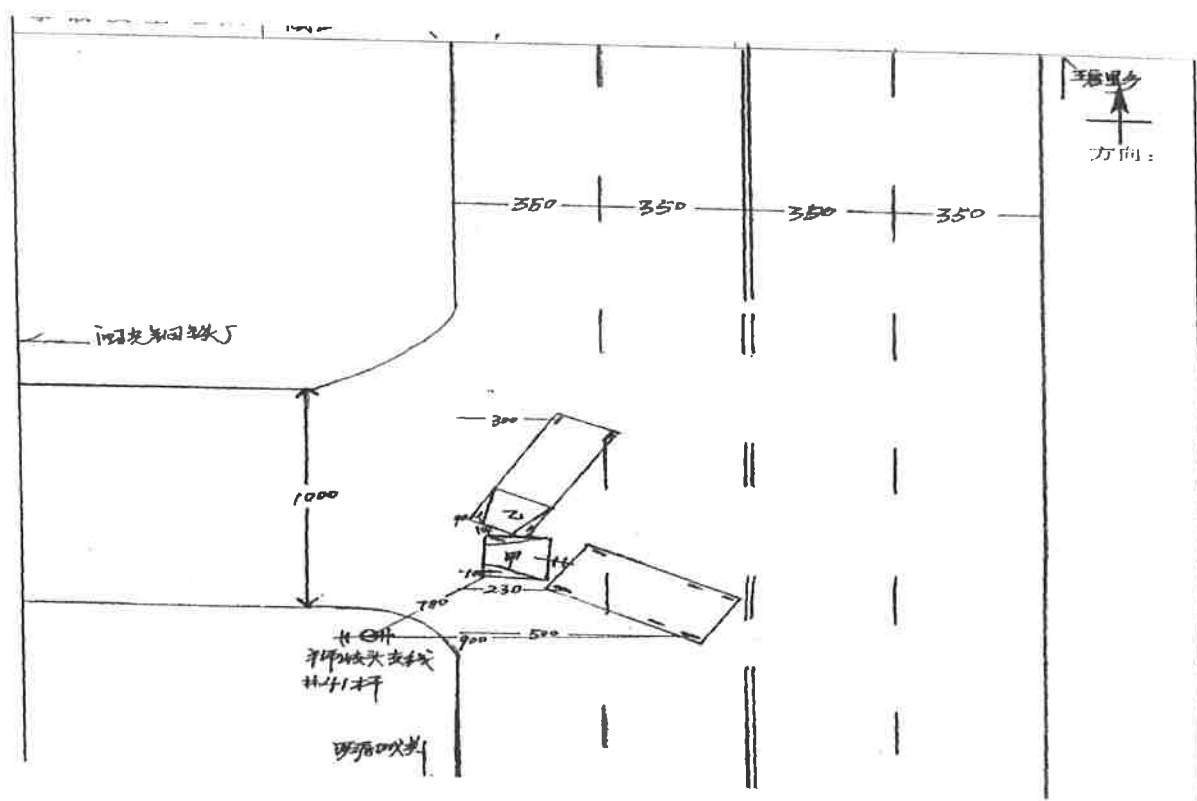
图 1 道路交通事故现场图

事故现场位于国道 228 线 4469 公里 100 米与闽光三桥路口，水泥路面，路面完好，路宽 14 米，双向 4 车道。事发路段大体呈东西走向，东往碧里方向，西往罗源城关方向，北往闽光三桥，路口为三枝 T 形路口，道路中央划双黄虚线，无中央隔离设施。事发白天，路面干燥，天气晴。
