# 鉴定报告

报告编号: YJJD-FJ-2200XXXX

工程名称: 2023 年罗源县农村危房改造(陈兆雄房屋)

鉴定内容: 危险房屋鉴定

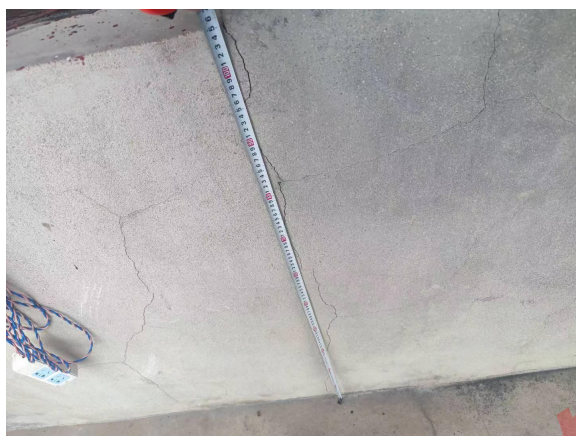
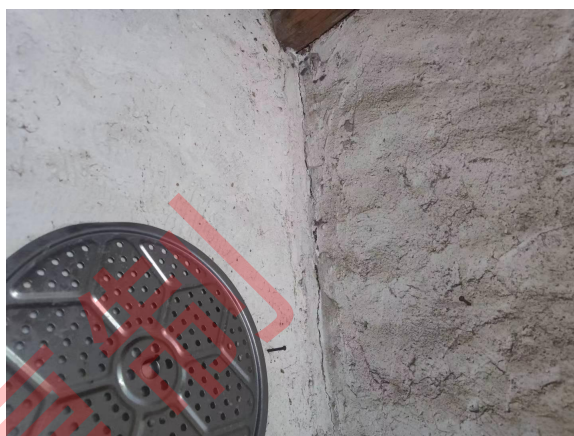
照片 1 墙体开裂

(3)部分所检墙体存在开裂现象。

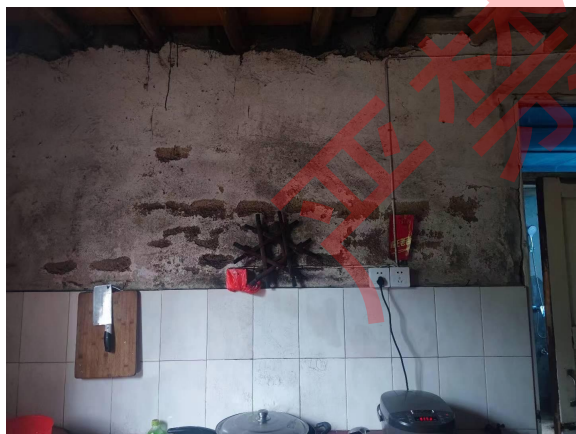
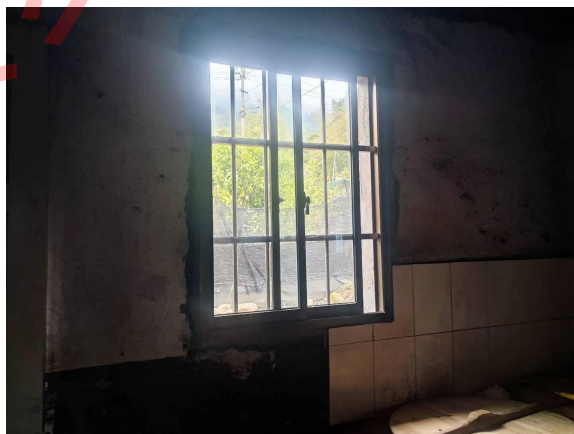
照片 2 表面风化

部分所检墙体存在表面风化现象; 结合上部承重结构子单元的危险性等级评定结果, 围护结构承重构件危险性等级评为 C<sub>u</sub> 级。

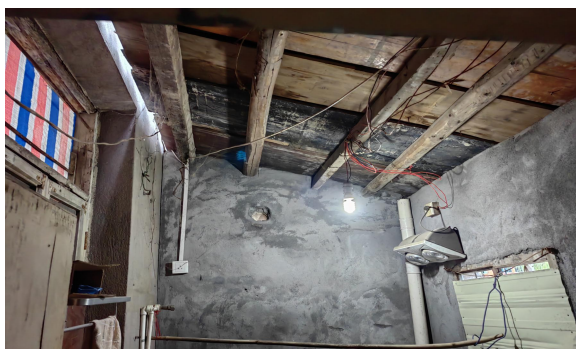
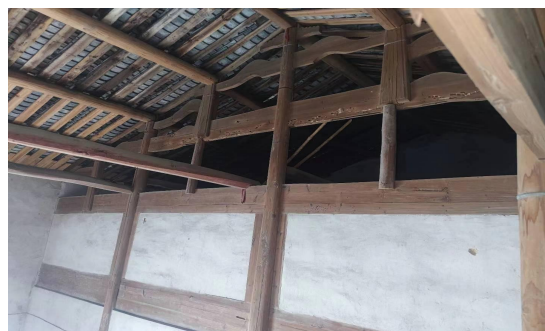
照片 3 木梁节点连接不可靠

(4)部分所检墙梁节点连接不可靠。

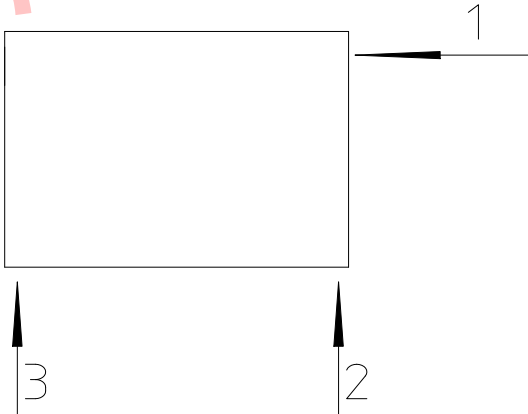
测点示意图：

根据现场条件布置 3 个测点量测结构倾斜, 量测结果列于附表 2, 示意图中“→”表示结构倾斜方向。数据表明, 房屋倾斜无明显的一致性, 实测最大倾斜率为 0.1%。
