# 罗源松山福建联塑新材料科技有限公司 “8·15”一般机械伤害事故调查报告

罗源县政府事故调查组

2025 年 9 月 15 日

## “8·15”一般机械伤害事故调查报告

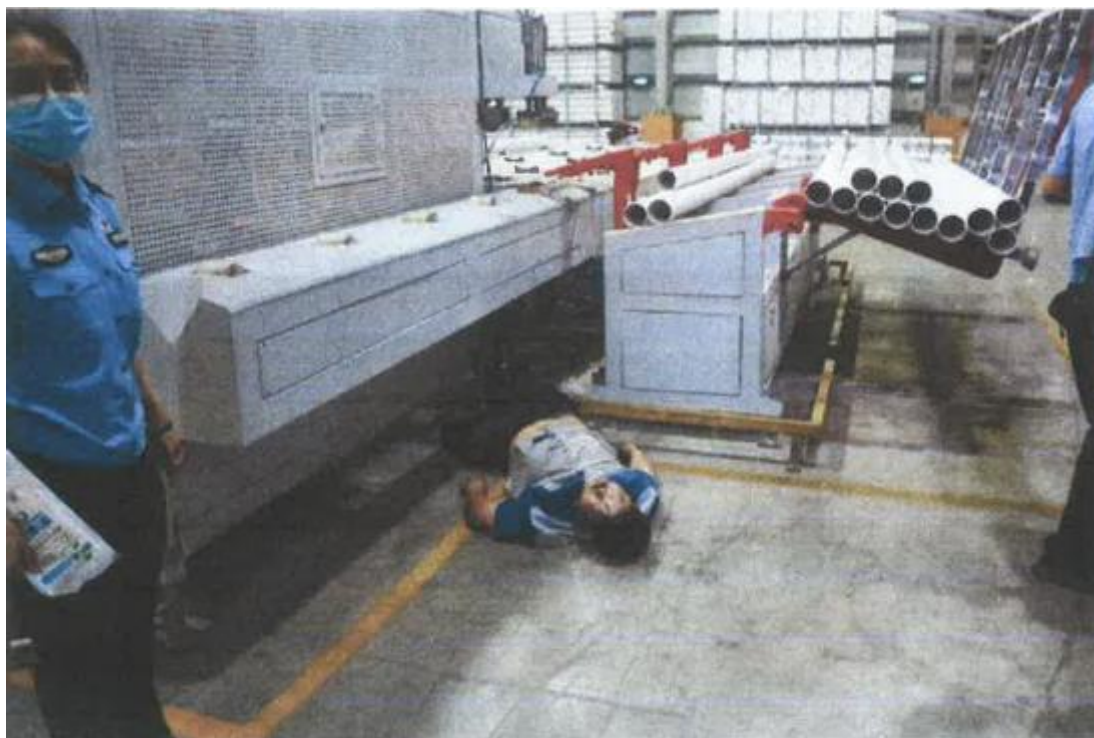
根据现场监控视频及综合研判，8 月 15 日 18 时 47 分许，罗源县松山镇台商投资区联塑公司 3#厂房 PVC 管材车间内，扩口工王章赋在 3#扩口机操作岗位进行作业，期间多次观察管材扩口情况，并将身体头部、手部、躯干多次伸入扩口机内；51 分 03 秒，离开 3#扩口机前往 3A#扩口机摆笼；51 分 55 秒，在 3#扩口机区域摆笼；52 分 22 秒，在 3#扩口机操作位（北侧）观察管材扩口情况；52 分 31 秒，离开 3#扩口机操作位，前往 3#扩口机南侧；52 分 52 秒，可见王章赋于 3#扩口机南侧压紧装置区域，被压紧装置按压且有手部活动情况；此后视频可见其手部有向下拍打、向上推，向东推管材的动作，59 分 28 秒，可见手部仍有动作，之后再无可见动作。19 时 12 分 50 秒，当

图1 管材车间3#扩口机南侧（事故发生位置）

事故当事人王章赋事发前，在设备自动运转状态下，多次将身体手部、头部、躯干伸入扩口机进行操作；事发时未采取停机措施，违章冒险作业，将身体伸入压紧装置区域操作，定位开关感应后压紧气缸自动下压压紧轮，按压其头部，致头颅受机械伤害变形，是造成本事故的直接原因。

（三）联塑公司应强化风险辨识和隐患排查。进一步完善风险因素辨识工作，强化重点部位警示标识、物理防护、联锁装置等安全管控措施。进一步建立健全事故隐患内部报告奖励机制，持续强化全员隐患排查治理能力建设。

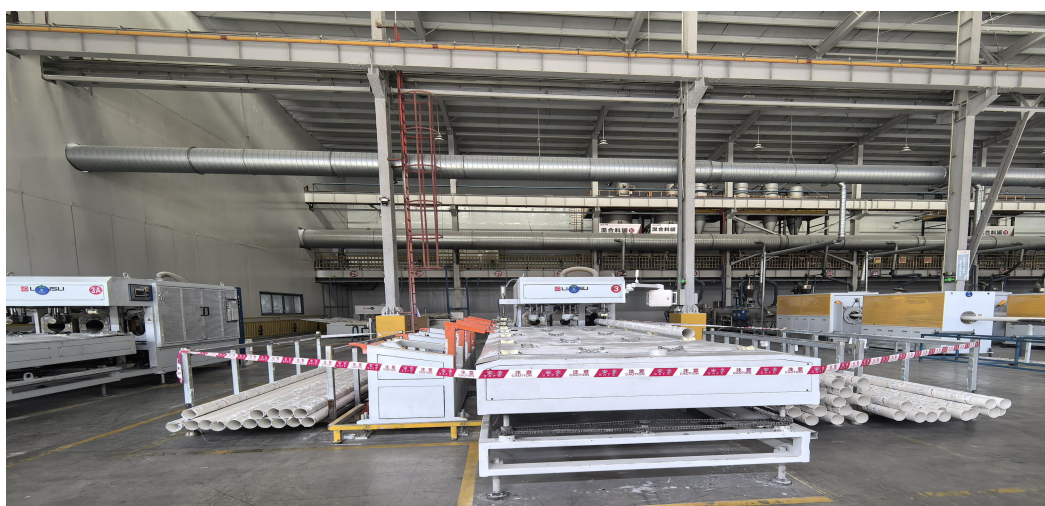
图2 管材车间3#扩口机

2. 严格按照操作规程作业；3. 穿戴安全防护用品”等原则性规定，但事发 3#扩口机压紧装置仅有“严禁伸手触摸”标识，未针对扩口机开展机械伤害危险因素进行辨识、评估及制定采取相应的管控措施。

区福建联塑新材料科技有限公司 PVC 管材车间内，车间呈南北走向，自北向南依次布设 1#至 22#挤出机、3#扩口机、3A#扩口机，3#扩口机呈东西走向，管材自南侧上扩口机，经压紧装置、第一道加热、第二道加热、扩口等 4 道工序，北侧为管材质检及设备操作位。事发夜晚，天气晴，照明正常。
