# 罗源松山福建亿鑫钢铁有限公司 “6 · 16”一般机械伤害事故调查报告

罗源县政府事故调查组

2025年8月5日

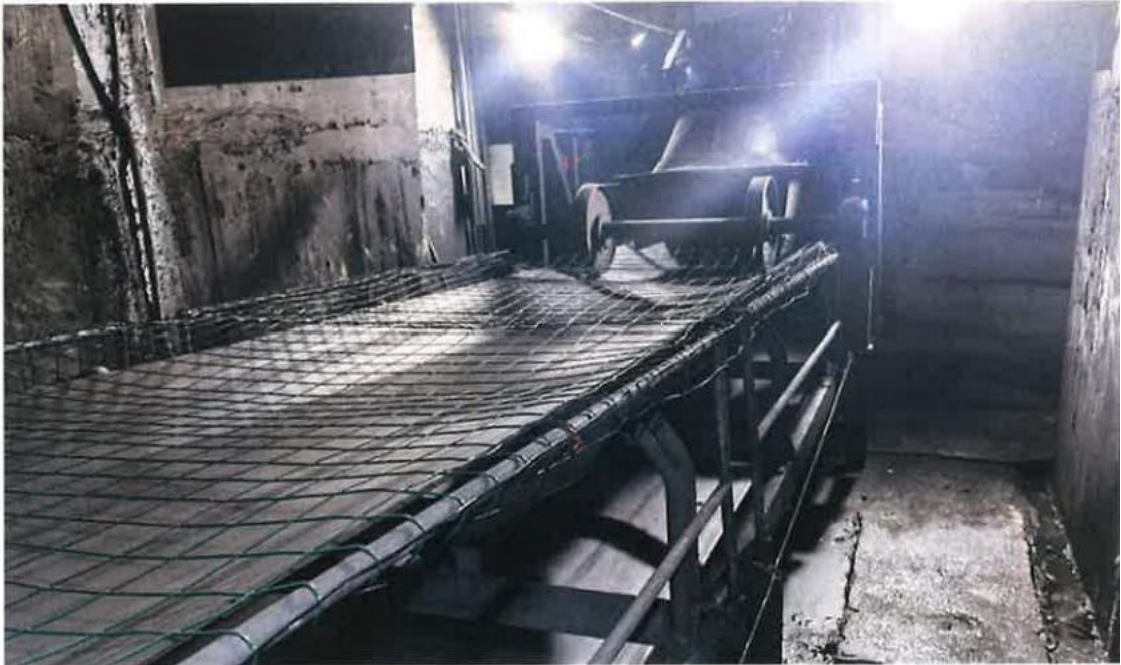
图1 X1皮带机尾部位(邓盛强登上皮带点，防护网为事后加装)

事故当事人邓盛强事发前独自进入地坑X1皮带通廊进行打扫卫生作业，并登上运行中的X1皮带机尾处栏杆，不慎与运行中的皮带接触后被带入，从高处坠入皮带中转仓，受到皮带压带轮、中转仓等机械挤压伤害，是造成本事故的直接原因。

（三）亿鑫公司应强化风险辨识和隐患排查。进一步完善风险因素辨识工作，进一步完善重点部位、岗位警示标识、物理防护、联锁装置等安全管控措施。建立健全事故隐患内部报告奖励机制，形成全员知晓、全员参与的排查整治氛围。

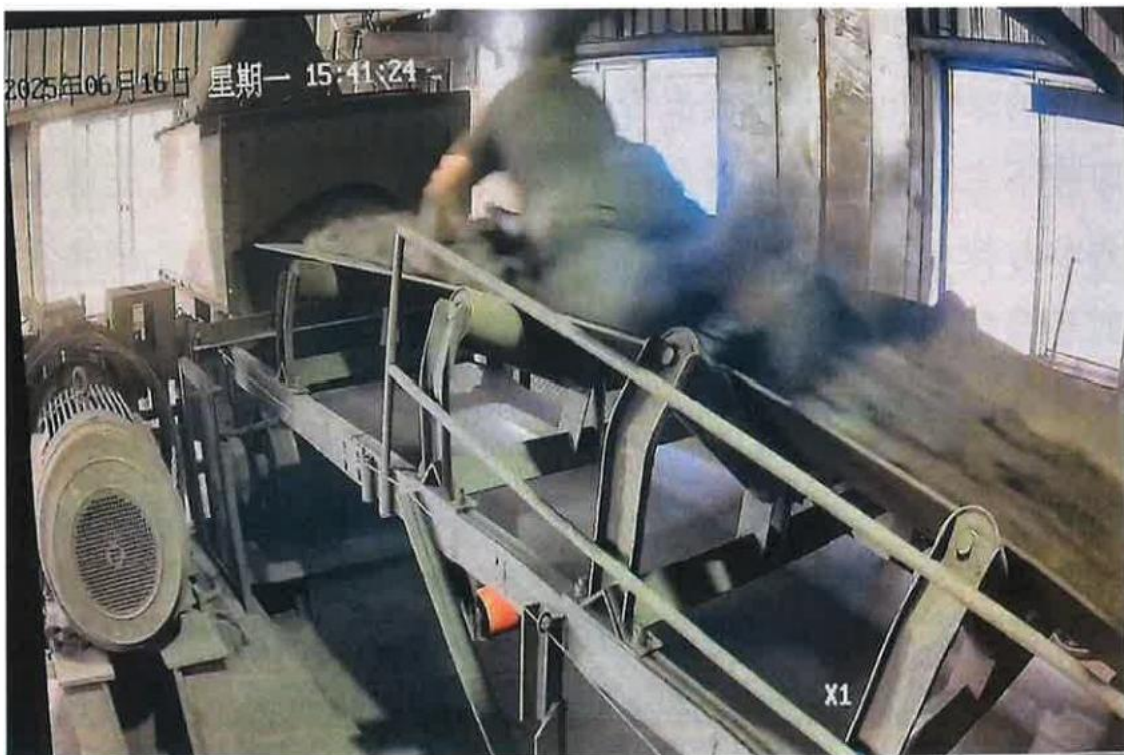
图2 监控画面：邓盛强从X1皮带进入中转仓

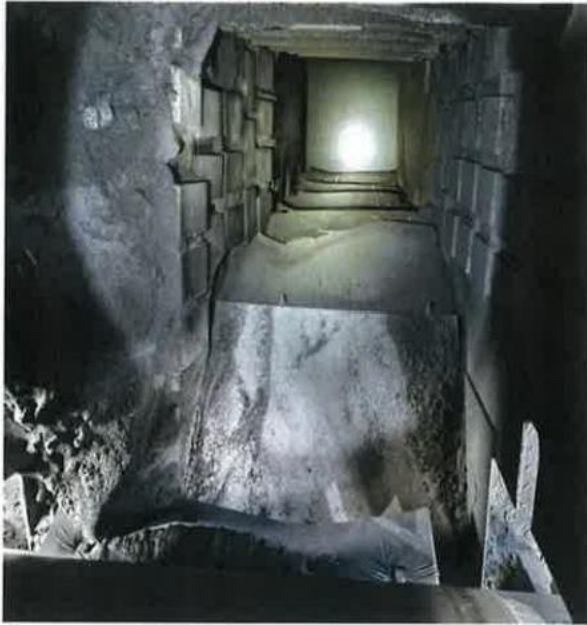
图3中转仓(从X1皮带向下拍摄)
