# 鉴定报告

报告编号: YJJD-FJ-2200XXXX

工程名称: 2023 年罗源县农村危房改造(陈兆雄房屋)

鉴定内容: 危险房屋鉴定

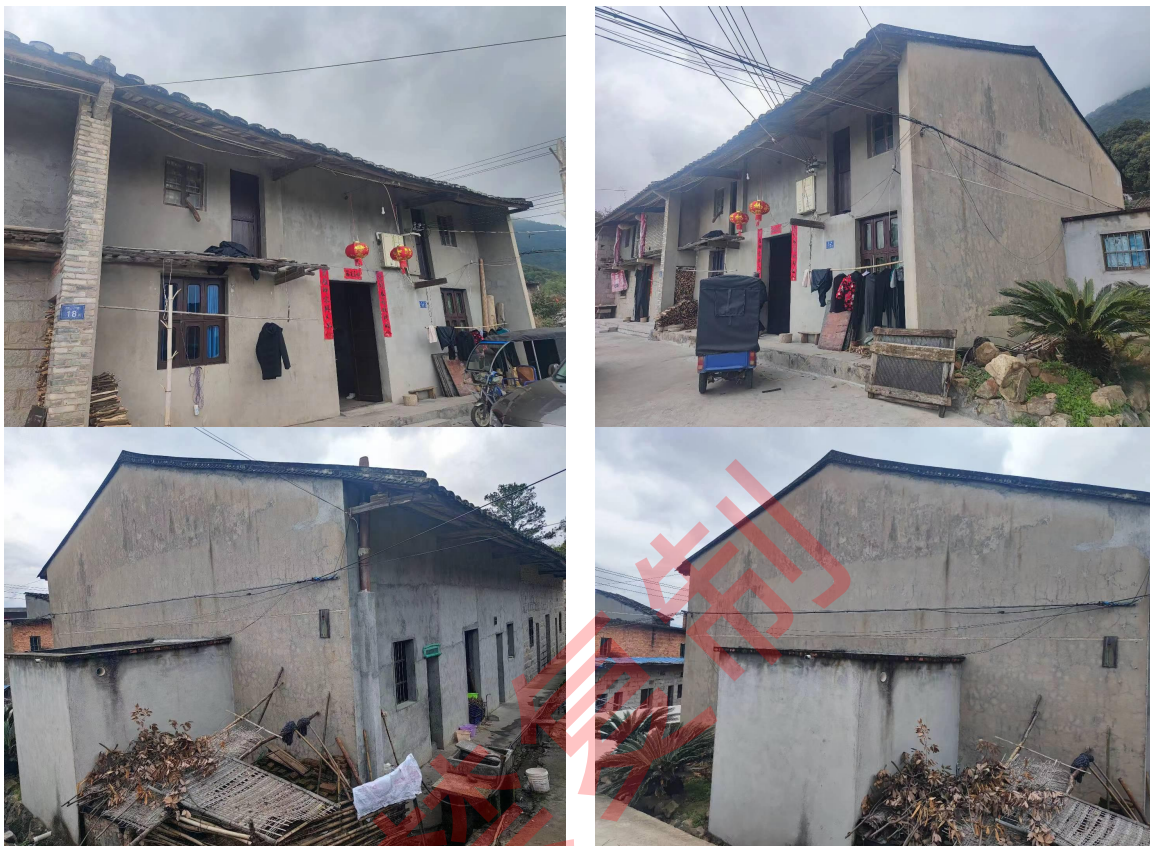
图1 工程现状外观

2023 年罗源县农村危房改造(陈兆雄房屋)为二层混合结构房屋,采用砖墙、土墙、木柱、木梁共同承重,屋面采用木檩瓦屋面。建筑高度约为 6.0m,建筑面积约为 90.3m<sup>2</sup>。该工程地处抗震设防烈度 6 度(0.05g)区,设计地震分组为第二组。为了解建筑物的危险性状况,罗源县起步镇人民政府委托我司进行检测、鉴定。该建筑局部外观详见图 1。
